## バリアーガラスの水路への施工事例

岩手県内の遊水地の水路にブロックマット工が施工されていましたが雑草の繁茂が著しいことから防草工としてバリアーガラス工法が採用されました。また、隣接してモルタル吹付工も施工されました。

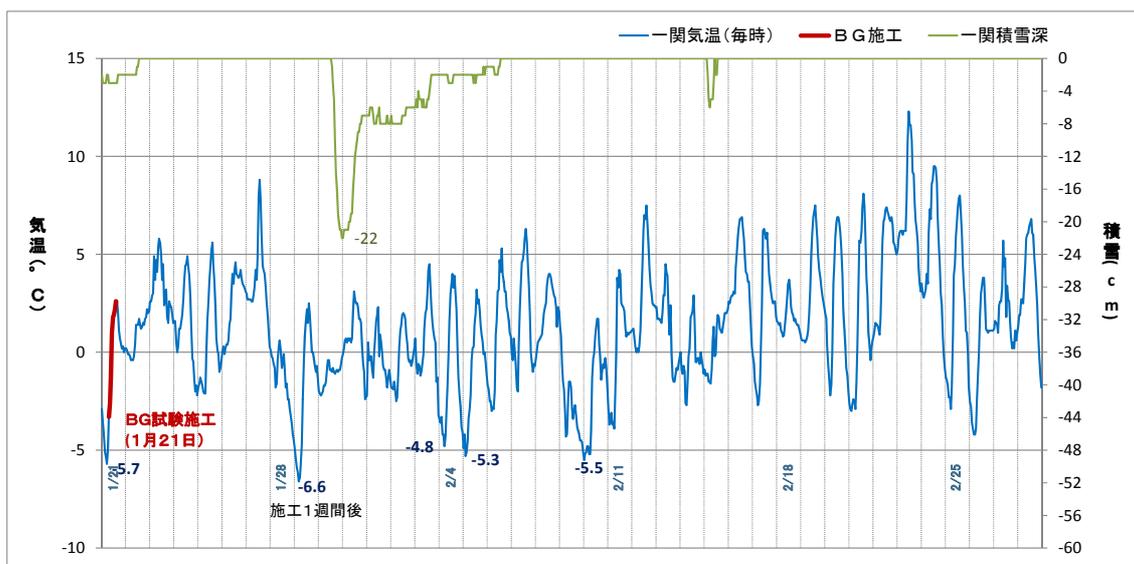
一関観測所（気象庁）より施工時～2/28までの毎時の気温を確認すると、施工して1週間後に-6.6℃を観測してからは2/11まで毎晩のように氷点下となる状況が続いています。

現地では積雪もあり、構造物には水分が供給されやすい状況だったことから構造物表面では水分が凍結と融解を繰り返したと想定されます。

一関（気象庁）の気温・積雪深の推移（H27.1.21～2.28）

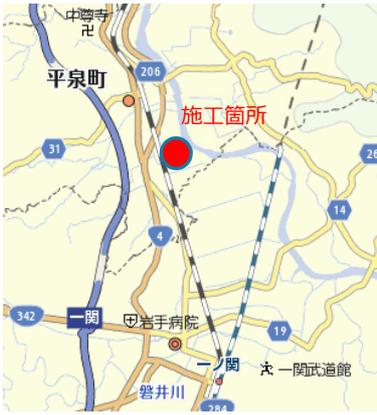
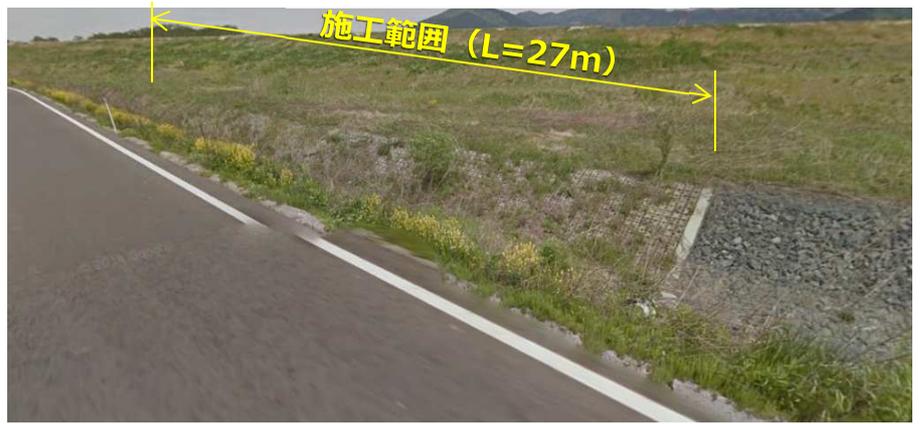
施工箇所と施工前の状況

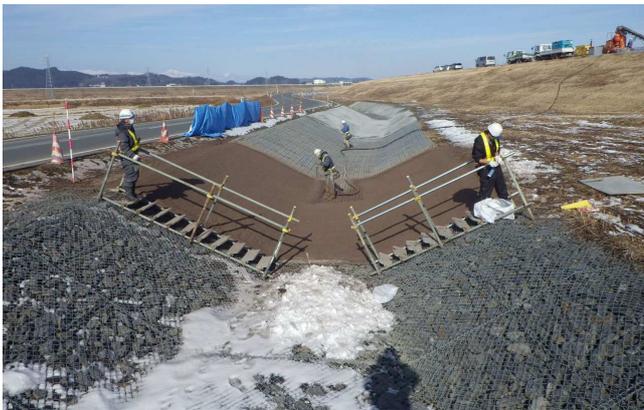
写真1 施工時の状況

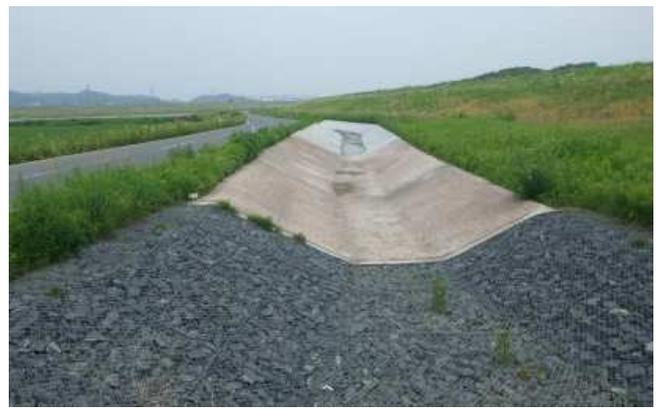
写真2 施工後の全景 (半年後)

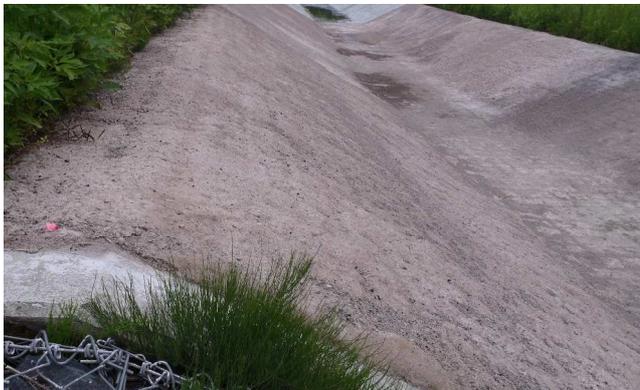
半年後に確認したところ、バリアーガラス工では被害は発生しておらず健全な状態であることが確認できましたが、先に施工したモルタル吹付工においては、防草機能上は問題がないものの凍害のスケーリング※が確認さ

写真3 バリヤーグラス工の状況 (半年後)

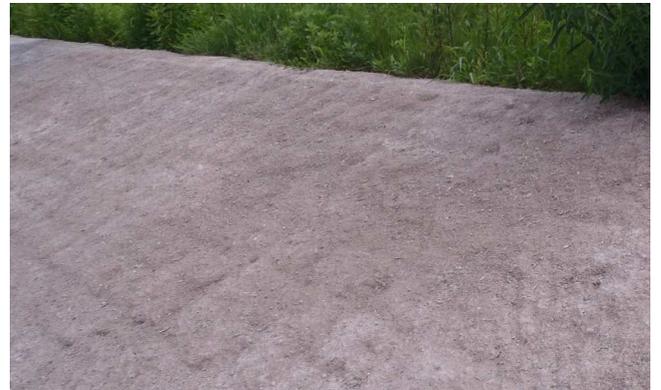
写真4 バリヤーグラス工の状況 (半年後)

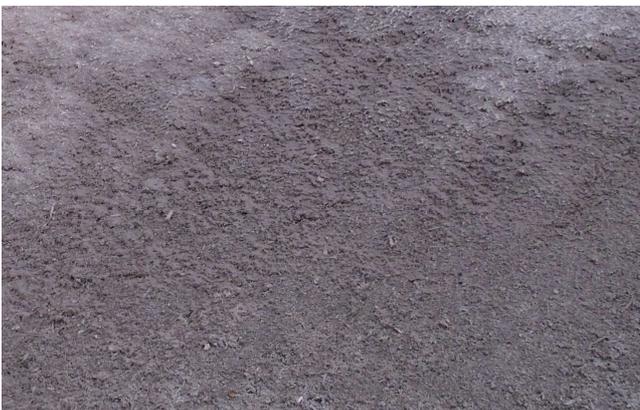
写真5 バリヤーグラス工表面の状況 (半年後)

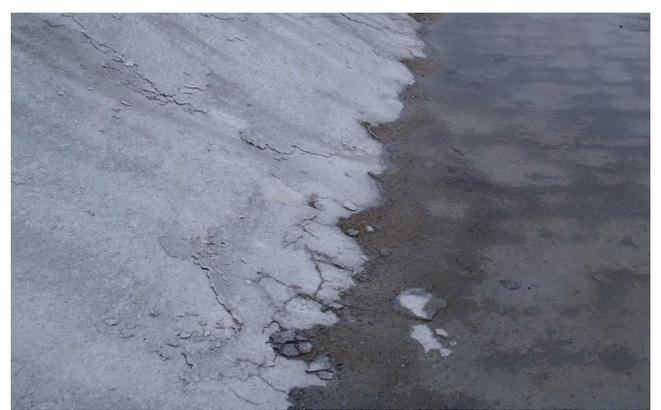
れました。

写真6 モルタル吹付工の状況 (半年後)
