# 津波越流に対する海岸堤防及び防波堤の 強化に関する実験的研究

Key Words : Coastal dike, breakwater, tsunami, tenacious structure, armor concrete block, over flow

# EXPERIMENTAL STUDY ON REINFORCEMENT OF COASTAL DIKES AND BREAKWATERS FOR OVER FLOW IN TSUNAMI

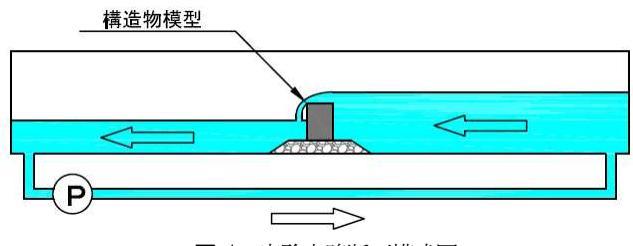
図-1 実験水路断面模式図

水理模型実験は、図-1 に示す幅 0.8m×長さ 20.0m× 高さ 1.0mの開水路を用い、還流ポンプにより一方向流 れを構造物に作用させ、定常的な越流状態を生じさせる

ことにより津波による越流現象をモデル化した.これは、 天端からの越流水による被覆ブロックの滑動や構造物陸 側の洗掘は、津波の波としての挙動よりも流れとしての 作用が支配的であると考えたことによる. 実験はフルー ドの相似則に従うものとし、想定縮尺は海岸堤防の実験 では 1/40, 防波堤の実験では 1/47.6 とした. 水路中央付 近の水平な水路床上に構造物模型を設置し、水路の還流 ポンプの出力調整により、上記模型に作用させる津波高 さを一定のペースで徐々に大きくし、被災に至る直前の 安定限界となる津波高さを計測した. なお、津波高さは 構造物模型の天端上ではなく、模型から十分上流(沖) 側に離れた位置において計測した. ブロックの被災基準 は、断面から脱落したもの、あるいはブロック1個分以 上移動したものとした. なお、ブロックが1個でも脱落 すると、その部分から中詰め栗石の流失や隣接ブロック の被災へと連鎖的に被害が拡大することから、実際には ブロック1個の脱落が断面全体の安定限界となった.

させる構造である(図-1)ことから、ポンプの出力を上 げて防波堤の港外側の水位を上昇させると、港内側の水 位が低下する.そこで、実験中は防波堤から港内側に十 分に離れた位置に設置した堰の高さを細かく調整するこ とにより、港内側を所定の水位で一定に保った.

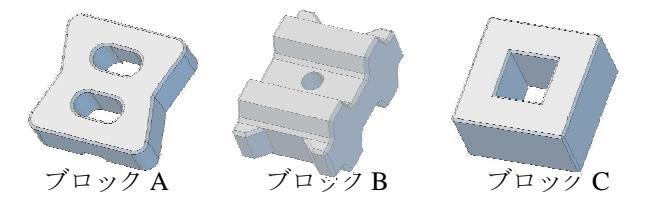
使用したブロックの形状を図-2に示す.ブロックAは 仙台湾南部海岸でも緩傾斜護岸として使用されていたブ ロックで、表面に突起や桁などの突出部分はない、ブロ ックBはマウンド被覆工などに使用されるタイプのブロ ックで、表面に桁状の突起が存在する.ブロックCは "標準ブロック"と称されるもの<sup>4)</sup>で比較的ブロック の厚さが大きく、四辺で隣接するブロックと接するタイ プである.いずれのブロックも、揚圧力低減を目的とし てブロックを上下に貫通する穴が設けられている.

防波堤の実験ケースを表-2に、実験断面の模式図を図 -5に示す.本実験では、マウンドの法勾配を1:20、ブ ロック質量を2t/個(現地量)で一定とし、静水面上の 防波堤高さ d2 とマウンド天端水深 d3 を変化させた.ブ ロックはマウンド被覆工で使用されることの多いブロッ クB(図-2)を格子状(図-4(3))に配列した.

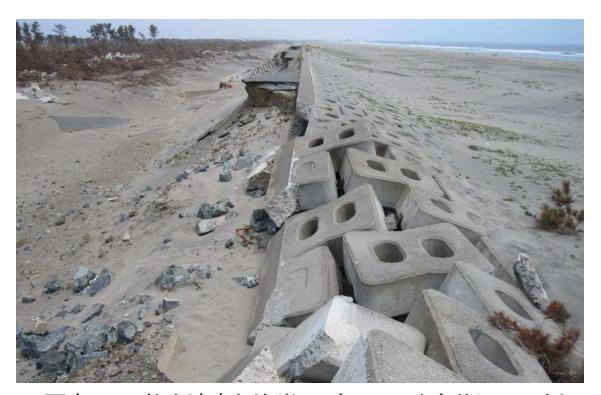
写真-1 仙台湾南部海岸のブロック残存状況の一例

なお、ブロックAは、今回の津波後に仙台湾南部海岸 で我々が調査した中では、最も被害の程度が小さかった ものである.**写真-1**に堤体裏法部分がほぼ完全に洗掘さ れた場所のブロックの被害状況を示す.堤体表法にまで 洗掘が及ぶほどの越流が生じていたにもかかわらず、ブ ロックが飛散することなく被覆機能を維持していた.

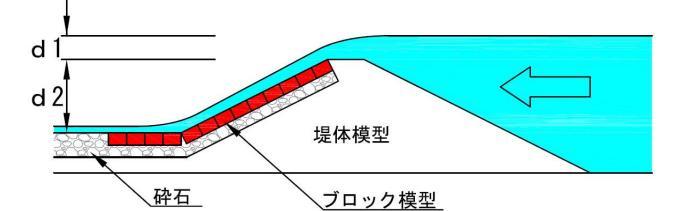
海岸堤防の実験ケースを表-1に、また、実験断面の模 式図を図-3に示す.本実験では、裏法勾配を1:20、ブ ロック質量を2t/個(現地量)で一定とし、比高(堤防 の天端と裏法尻の地盤高との差)d2と法尻部の基礎処理 方法、ブロックの種類を変化させた.ブロックの配列を

さらに、図-3の法尻部分は、根固方式と固定方式の2 条件とした. 根固方式は、法面部と同様の根固ブロック を横断方向に4列敷設した.これは、非常に強い外力が 作用した場合には、ブロックの滑動やブロック敷設範囲 外からの洗掘の影響を受ける可能性がある構造をモデル 化したものである.一方,固定方式は法尻から陸側(下 流側)をまったく変形しない強固な構造とした. これは, 洗掘の影響を受けない範囲まで非常に幅広く、かつ十分 な厚さのコンクリート床版で固めたような構造で、ブロ ックの大きな滑動や洗掘が生じない構造をモデル化した. しかし、地震が近海で発生した場合、地震動やそれに伴 う地盤の変形・沈下などにより、強固な基礎機能の維持 を担保することは現実的でないと考えられる. したがっ て、本ケースは、理想的な条件下における斜面部のブロ ックの安定性を検証するための参考ケースと位置づける. c) 防波堤の実験ケースと実験方法

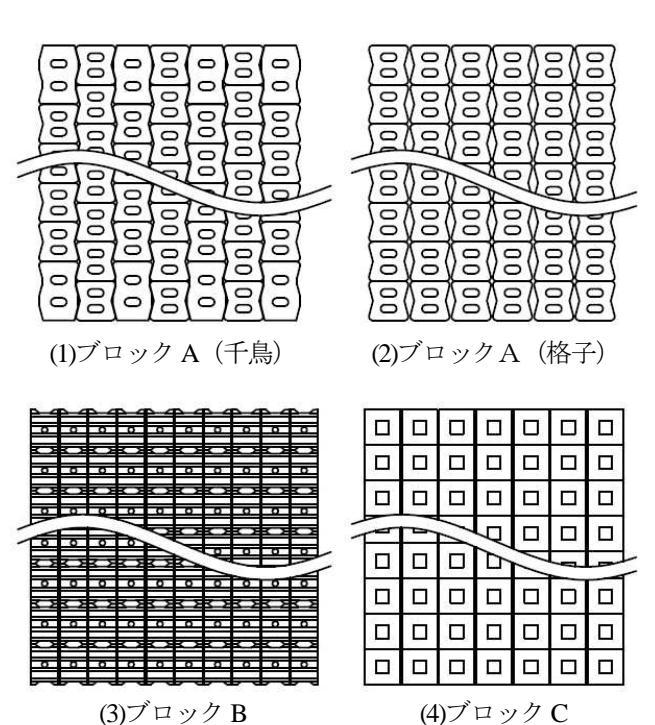
図-4 模型ブロックの配列方法

図-4に示す.ブロックAについては,噛み合わせ効果の 期待できる千鳥配列と噛み合わせの無い格子配列での比 較も行った.横断方向のクリアランスは,各ブロックの 標準的な値とした.堤体模型は,一般に築堤材料の透水 係数が小さく,透水性がブロックの安定性に及ぼす影響 は非常に小さいものと判断して不透過構造とした.なお, ブロック直下については栗石で透水層を設置するケース が多いことから,裏法面には現地量で粒径20 cm程度, 厚さ50cmの栗石層を設けた上にブロックを敷設した.

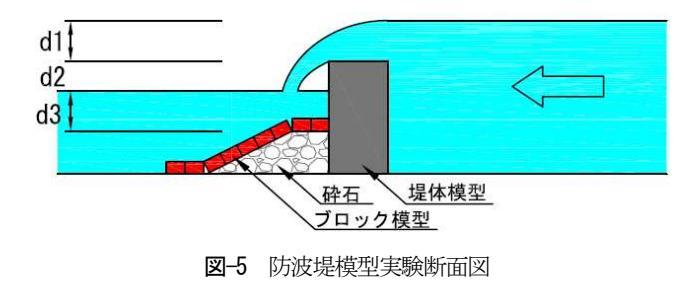
本実験においては、ケーソン模型の移動や傾きによる 実験途中のマウンドの変形や津波越流状況への影響を排 除するために、水路床上に直接ケーソン模型を設置して 固定し、港内側マウンドのみを現地量で粒径30cm程度 の砕石で構築した.実際の津波作用時には、津波の波力 等によってケーソンが滑動した事例<sup>3</sup>もあり、この際 マウンドを変形させたものと考えられる.しかし、これ らの現象を適切に再現することは困難である.また、実 際の防波堤では、ケーソン下部にも透水性の高いマウン ドが存在するが、フルードの相似則においては粘性が相 似ではないことから、透水性とその影響を再現すること は困難である.本実験ではブロック被覆工による津波越 流に対する洗掘対策の有効性の検証を主目的としている ため、ブロックの挙動を極力シンプルに再現するために、 ケーソンの移動にかかわる現象を無視して簡略化した.

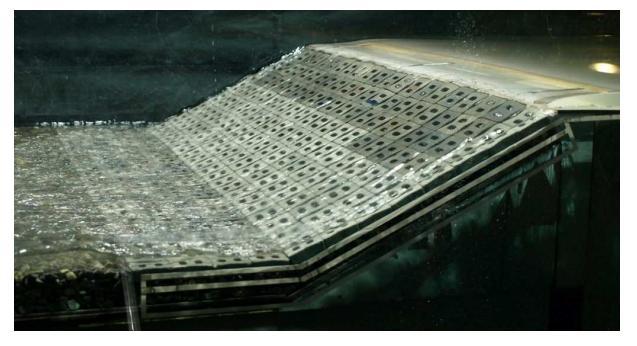
写真-2 海岸堤防の実験状況例

法尻部を根固工とした条件の実験状況を写真-2,被災 形態の模式図を図-6に示す.各ケースで被災に至る過程 は概ね共通していた.すなわち,越流水深の増大ととも に根固工先端付近が洗掘され,さらに越流水深が増大す ると,法面上の被覆ブロックが根固ブロックを押し出す ように徐々に滑り始め,法尻または根固ブロックの内1 個がめくれるように断面から脱落する.これとほぼ同時 に,ブロック下層の栗石が吸い出されて隣接ブロックに 被害が拡大し,連鎖的にほぼ全面的な被災につながる.

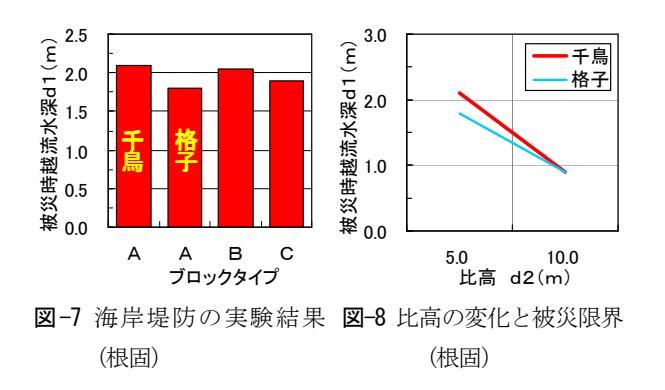
各ブロックタイプや配列による被災限界越流水深を比 較して図-7に示す.現地海岸で被害の程度が小さかった ブロックAで噛み合わせのある千鳥配列が最も被災限界 の越流水深が大きかった.他のブロック,配列では局所 的なブロックの滑動からブロックの抜け出しに至る様子 が見られたのに対し、ブロックAの千鳥配列では、一部 ブロックを滑動させようとする力が、噛み合わせ効果に より、斜面・根固工全体に分散されて、局所的な移動が 見られなかった. さらに, 被覆ブロック全体が滑動し始 めた段階でも強固に噛み合っており、配列の乱れはほと んど生じなかった.このため、法尻部ブロックの抜け出 しから被災への進行が最も遅かった、ブロックBも被災 限界の越流水深が比較的大きかったが、このブロックは 実験したブロックの中で最も粗度が大きく、根固工上で の流速低減が大きいことから洗掘の進行が遅かった. ま た、突起のあるブロックは近傍の流速が低減されるため、 揚力を受けにくい<sup>5</sup> ことも影響している可能性がある.

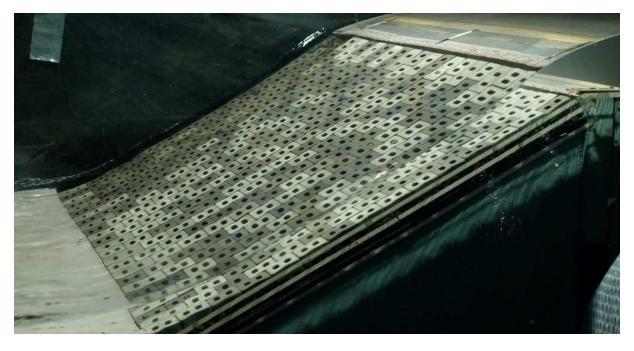
写真-3 海岸堤防の実験状況例

法面の被覆ブロックが滑動しないように法尻部を完全 に固定する基礎とした条件の実験状況を写真-3に示す. また,被災形態の模式図を図-9に示す.この条件でも, 各ケースで被災に至る過程は概ね共通していた.すなわ ち,越流水深の増大とともに斜面部のブロックが下方向 に押し付けられる.このことにより,法面方向のブロッ クの施工伸びが圧縮され,法肩部分に若干の隙間ができ る.その後に法肩のブロックが斜面下方向に転倒するよ うに断面から脱落し,これに続いてブロック下層の栗石 が吸い出されるとともに隣接ブロックに被害が拡大し, 連鎖的にほぼ全面的な被災につながる.

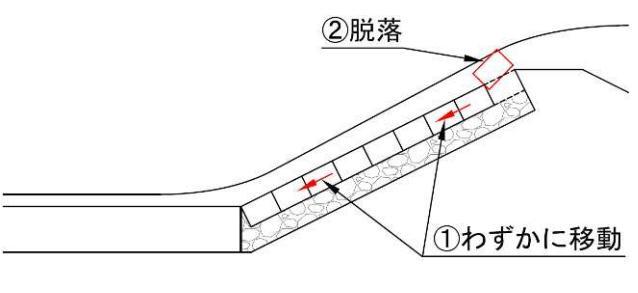
次に、ブロックAにおける噛み合わせの有無と比高d2 の違いによる安定性の変化を図-8に示す.比高d2が大き くなると両ケースともに被災限界の越流水深が小さくな る.また、噛み合わせ効果による差も小さくなった.比 高d2が10mのケースでは、5mのケースと比べて法尻部の 流速が大きくなったことで、根固工先端付近での洗掘が 早い段階から進行した.そのため、斜面部や法尻部のブ ロックが滑り落ちようとする力に抵抗できなくなって、 ブロックが抜け出すように断面から脱落する前に全体と して滑動してしまったことが原因と考えられる.

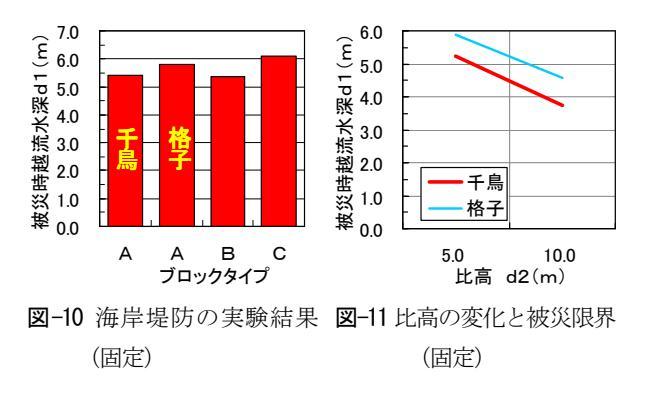
各ブロックタイプや配列による被災限界越流水深を比較して図-10に示す.法尻部を根固工とした条件と比べて被災限界越流水深が大きくなった.また,根固方式のときには比較的被災限界が小さかったブロックAの格子配列とブロックCが,固定方式では逆に被災限界が若干大きくなるという逆転現象が見られた.このケースでは,法尻がまったく動かないため非常に大きな流速にまで耐えた.このため揚圧力も非常に強大で,ブロックAについては,千鳥よりも格子配列の方が隙間が大きく,揚圧力が抜けやすかったことが安定性に影響した可能性がある.ブロックCについては,ブロックが厚いため転倒する際の支点が高いことが影響しているものと考えられる.

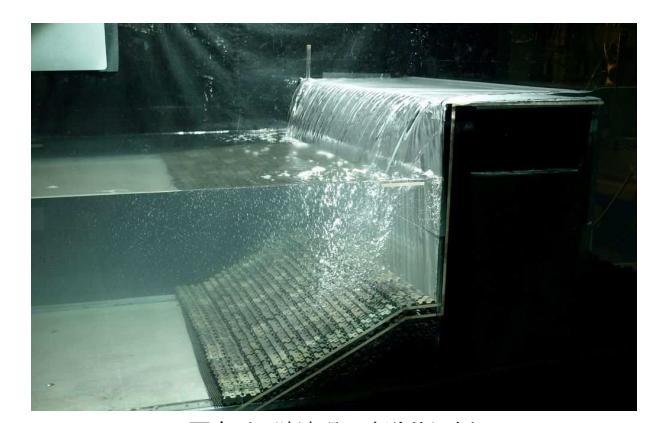
写真-4 防波堤の実験状況例

防波堤の実験状況を写真-4に、被災形態の模式図を図 -12に示す.被覆ブロックの被災は、落下水塊に直撃されたブロックが、斜面下方向、場合によっては斜面上方 向にめくれ上がるように断面から脱落し、この部分から マウンドの捨石が吸い出されるとともに隣接ブロックに 被害が拡大し、連鎖的にほぼ全面的な被災につながる. このとき越流水深が大きくなると、それに伴って越流水 の落下位置がケーソンから離れる.今回の実験条件では、 静水面上の防波堤高さd2が小さいケースを除き、被災時 の落下水は、天端から離れて斜面部分のブロックを直撃 した.つまり、被災ブロックの設置水深は天端に設置されたブロックよりも大きかった.ここで、岸側マウンド の天端幅が大きい場合には、落下水が天端ブロックを直 撃することもあり得る.この場合には、より小さい越流 水深でも被災する可能性があることに注意が必要である.

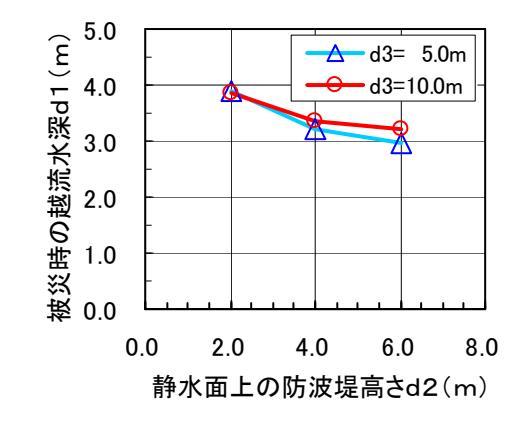
図-13 防波堤高さ・マウンド天端水深とブロックの安定

実験結果を図-13に示す.静水面上の防波堤高さd2が 大きいほど,被災限界の越流水深は小さくなるが,マウ ンド天端水深d3が大きいケースでは,d3が小さいケース と比べてこの傾向が弱い.さらに,マウンド天端水深d3 の小さいケースの方が被災限界の越流水深が低い.これ は,越流落下する水流のエネルギーが防波堤港内側の水 中で効果的に減衰・逸散されているための考えられる.

一方,静水面上の防波堤高さd2が小さいケースでは, マウンド天端水深d3が変化しても被災時越流水深が変わ らなかった.静水面上の防波堤高さが小さい場合には, 水塊がケーソンの近くに落下するため,ケーソンに沿っ た鉛直下向きの流れが発生する.このため,沖岸両方に 渦ができるケーソンから離れた位置への落下条件と比べ てエネルギーの逸散が少なく,より深い位置にまで流体 力が作用しやすかったものと考えられる.
